Rapport de contrôle d'installations électriques à basse et à très basse tension

RÉF. 144/2024/61420/01:2

DATE DU CONTRÔLE 08/04/2024 AGENT VISITEUR Sébastien Nicolay
ADRESSE DU CONTRÔLE Rue de Berloz 53 - 4300 Waremme TYPE DE CONTRÔLE Visite de contrôle vente ancienne installation (8.4.2.)

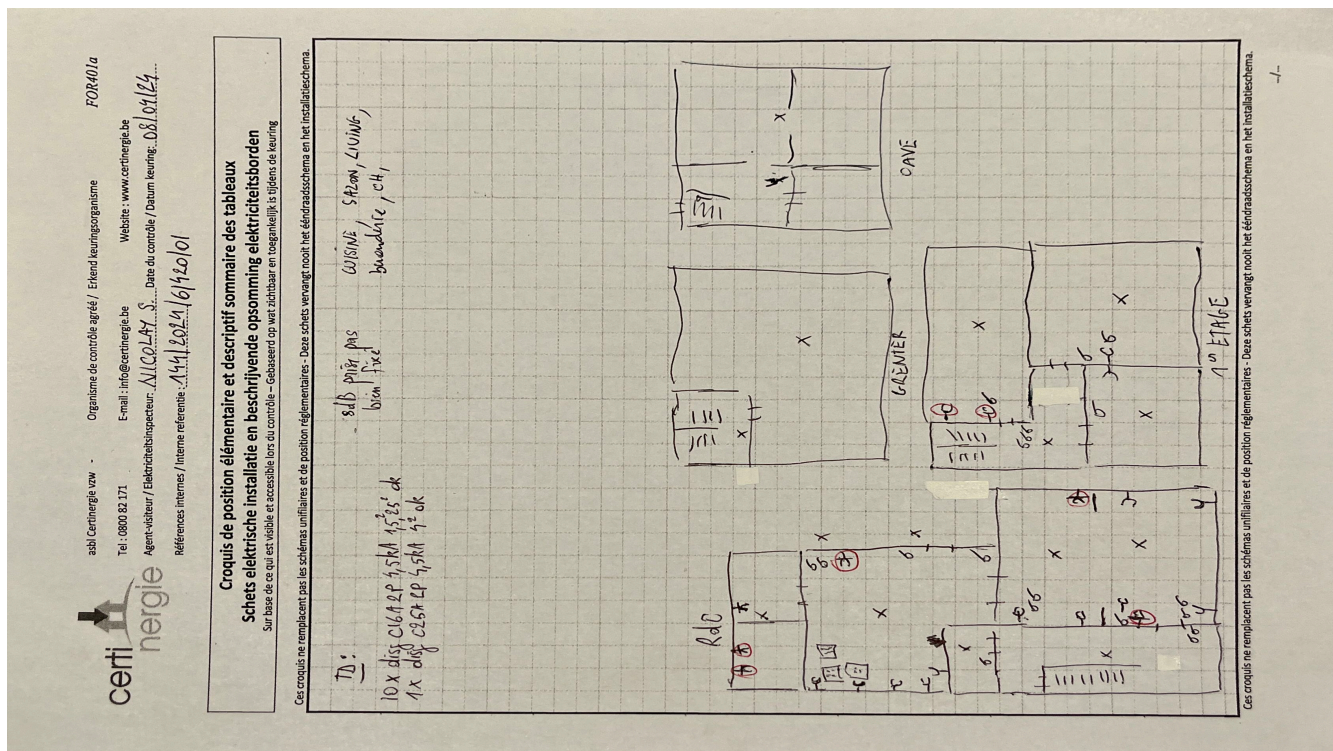
Croquis de position élémentaire et descriptif sommaire des tableaux

sur base de ce qui est visible et accessible lors du contrôle
 Note : ces croquis ne remplacent pas les schémas unifilaires et de position réglementaires
